**INWENTARYZACJA GALERII KONTROLNEJ I PRZELEWU ZAPORY
ZIEMNEJ KLIMKÓWKA METODĄ SKANOWANIA LASEROWEGO**

**INVENTORY OF THE CONTROL GALLERY AND OVERFLOW SECTION OF
KLIMKÓWKA EARTFILL DAM
USING LASERSCANNING**

Janina Zaczek-Peplinska, Artur Adamek, Katarzyna Osińska-Skotak, Anna Adamek

Wydział Geodezji i Kartografii, Politechnika Warszawska,

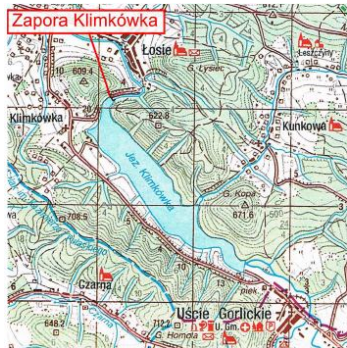
Rys. 1. Położenie zbiornika wodnego i zapory w Klimkówce (źródło: prospekt Zbiornik wodny Klimkówka, wyd. RZGW Kraków)

Zbiornik wodny Klimkówka wraz z zaporą wodną oddaną do eksploatacji w 1994r. zlokalizowane są w miejscowości Klimkówka, w województwie małopolskim na 55 km rzeki Ropy (rys.1). Zapora jest zaporą ziemną (rys.2), wykonaną z materiałów miejscowych uszczelnionych rdzeniem glinianym. W koronie jej długość wynosi 210 m, szerokość 8,90 m, natomiast korpus budowli jest wysoki na 33 m. Od strony odwodnej nachylenie skarpy wynosi 1:2,5 i jest ona przykryta betonowymi płytami. Skarpa odpowietrzna jest w całości porośnięta trawą, która spełnia funkcję ochronną przed działaniem procesów erozyjnych. Jej nachylenie wynosi 1:2,2. Wewnątrz konstrukcji, na całej jej długości znajduje się galeria zastrzykowo-kontrolna (rys.3 i rys.4).

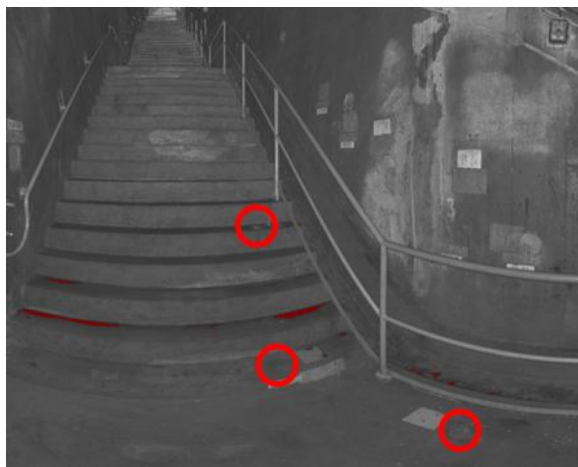
Rys. 5. Galeria Klimkówka. Na posadzce widoczne repery niwelacyjne (zaznaczone czerwonymi kółkami) i odsunięte metalowe przykrywki. (Zrzut z programu Z+F Laser Control)

Repery ciągów niwelacyjnych są zlokalizowane w specjalnych studzienkach ok. 2-3 cm pod powierzchnią betonu (powierzchnią stopni schodowych, powierzchnią „podłogi”) w korytarzu galerii. W trakcie pomiaru skanerem laserowym studzienki te były zamknięte pokrywkami - wysokość modelu 3D została określona na powierzchni pokrywki. Przyjęto za zgodne (oznaczone w tabeli kolorem zielonym) wysokości różne od siebie o wielkości ≤ 3 cm, za błędne (oznaczone kolorem czerwonym) przyjęto wysokości różne od siebie o wielkość > 5 cm. Otrzymane różnice wysokości spowodowane są różną głębokością lokalizacji reperu w studziencie. Fizyczne pomiary wykazały różnice między głębokością wierzchołka reperu, a poziomem pokrywki nie większe niż 3 cm.

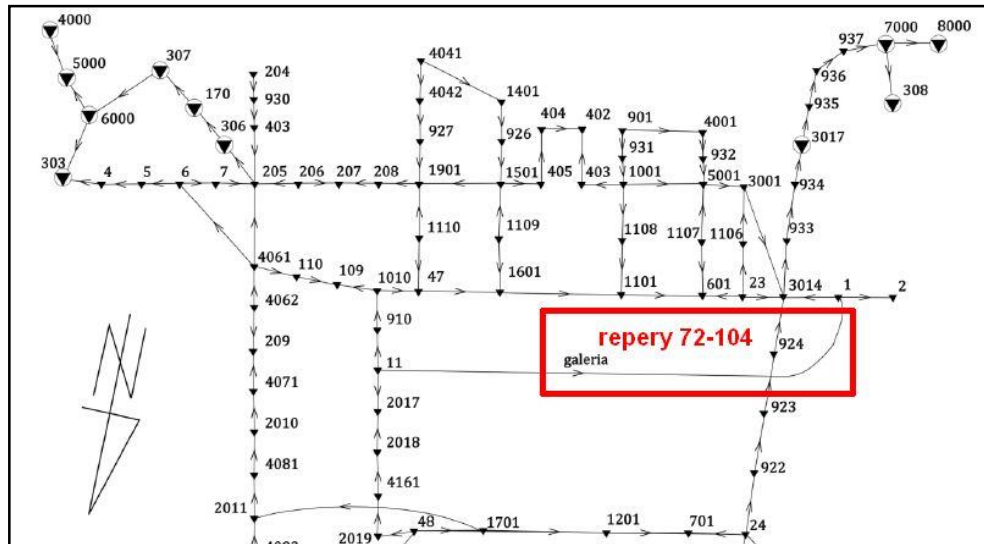
Rys. 6. Fragment szkicu kontrolnej sieci niwelacyjnej zapory Klimkówka.

Po opracowaniu przekrojów pionowych galerii porównano wyniki niwelacji precyzyjnej z wynikami skanowania laserowego. Fragment szkicu kontrolnej sieci niwelacyjnej z zaznaczonym ciągiem biegnącym w galerii zastrzykowo-kontrolnej przedstawia rysunek 6. Fragment przekroju galerii wykonanego na podstawie wyników skanowania laserowego przedstawia rysunek 7. Wyniki pomiarów ciągu niwelacyjnego i różnic wysokości między zastosowanymi technikami przedstawiono w tabeli 2.
