Mariusz Miłek  
Jarosław Kuciński

## **EFEKTYWNOŚĆ AKTUALIZACJI MAPY 3D W SKALI 1:1250 MIASTA ABU DHABI W OPARCIU O ZDJĘCIA 1:6000.**

W zaprezentowanym artykule przedstawiono wyniki efektywności pomiarów aktualizacyjnych w oparciu o pięć przykładowych sekcji mapy w skali 1:1250 miasta Abu Dhabi (Zjednoczone Emiraty Arabskie). Pomiarzy były wykonywane technologią fotogrametrii cyfrowej z wykorzystaniem ImageStation oraz SSK firmy Intergraph. Ponadto w opracowaniu przybliżono problematykę digitalizacji stereoskopowej materiałów pochodzących z systemów klasy 2.5D.

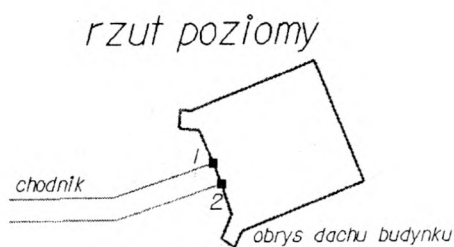
Rys. 3.

Więcej problemów napotkano w przypadku elementów liniowych i powierzchniowych nie leżących na terenie. W tej sytuacji typowe były dwa przypadki. Pierwszy z nich dotyczył elementów, których wszystkie punkty składowe znajdowały się na wysokości 0 m, drugi zaś obejmował elementy o skażonych kilku punktach. Rozwiązanie przypadku pierwszego polegało na nadaniu całemu obiektowi odpowiedniej wysokości wyznaczonej w oparciu o pomiar stereoskopowy. Po tej czynności operator bez przeszkód mógł dokonać weryfikacji danego elementu i ewentualnej jego korekty. Rozwiązanie przypadku drugiego nasycało więcej problemów. Najczęściej sytuacja taka miała miejsce, gdy do budynku mierzonego po okapie dołączane były inne elementy liniowe, np. krawędzie chodników, co ilustrują rysunki 3 i 4.

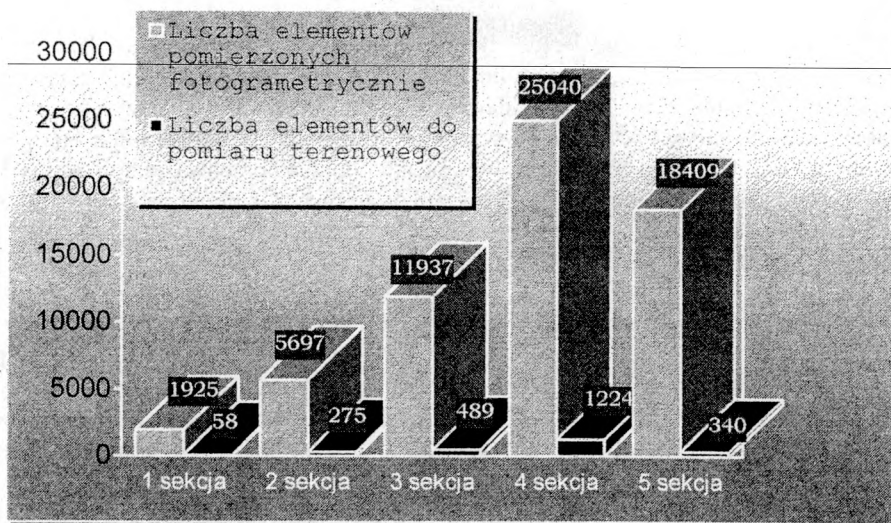
Rys. 5.

Mapa w skali 1:1250 terenu o powierzchni 94 km<sup>2</sup> została zaktualizowana metodą fotogrametryczną w przeciągu 6 miesięcy. W pracach fotogrametrycznych na stałe uczestniczyło 6 osób. Z przedstawionych powyżej danych wynika, że efektywność opracowania fotogrametrycznego oscylowała wokół 95%, co oznacza, że tylko 5% elementów nie została pomierzona fotogrametrycznie i wymagała pomiaru terenowego, co ilustruje wykres 3 (rys. 5.).

Wykres 3 Zestawienie skali prac terenowych w stosunku do opracowania kameralnego
